ANALISA KEGAGALAN LERENG BATUAN VULKANIK PADA JALAN MALINO – SINJAI DENGAN MENGGUNAKAN PEMODELAN ELEMEN HINGGA

Studi ini memaparkan mekanisme kegagalan lereng pada Km. 131 Poros Jalan Malino – Sinjai dengan menggunakan pemodelan elemen hingga. Proses keruntuhannya dianalisa dengan *back calculation*, dan disimulasi, termasuk juga simulasi potensi re-aktifasi lereng dan alternatif perkuatannya. Lereng pada lokasi ini merupakan batuan vulkanik dengan stratigrafi lempung kerikil terpadatkan (*breccia vulkanik*) dan lempung keras hingga lempung sangat keras (*tufa impermeable*). Pemodelan dilakukan dengan menggunakan Mohr-Coulomb sebagai model konstitutif untuk tanah, dan elasto-plastic untuk struktur perkuatan lereng. Pengaruh beban lalu lintas juga dievaluasi untuk menganalisa stabilitas lereng pasca longsor. Hasil simulasi mengindikasikan bahwa kegagalan lereng terjadi karena proses rembesan air ketika muka air tanah meninggi. SF lereng ketika muka air normal adalah 1.43 menjadi 0.98 ketika muka air tanah meninggi. Bidang gelincir berada pada lereng atas jalan, dengan radius 7 meter dari *crest* lereng. Potensi longsor susulan pada lereng dimungkinkan karena SF masih rendah, 1,12.

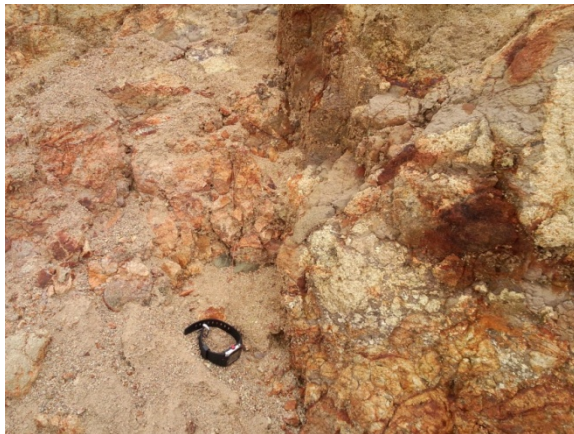
mengalami *weathering* yang sangat intensif ditandai dengan banyaknya diskontinuitas berupa rekahan dan retakan (Imran dkk, 2012), dengan RQD 49,89% (Mahdi, 2011). Pelapukan batuan vulkanik pada lereng dapat dilihat pada Gambar 3. Dengan presipitasi hujan yang tinggi, maka mudah sekali terjadi aliran air yang merembes pada diskontinuitas ini, kemudian mengalir pada lapisan antara breksi vulkanik dengan tufa yang *impermeable*. Akibat dari aliran air ini adalah, batuan vulkanik termasuk tanahnya mudah sekali untuk slaking (hancur) dan swelling (mengembang). Kaitan antara derajat pelapukan, presipitasi hujan dan longsornya lereng sangat signifikan (Sadisun, 1998). Pada lokasi lereng, adanya beberapa mata air yang muncul setelah peristiwa longsor menandakan bahwa breksi vulkanik dan tufa sudah mengalami pelapukan tajam. Aliran air menyebabkan deformasi lereng dimana kekuatan geser batuan menurun tajam seiring meningkatnya kadar air batuan vulkanik (Kawamura dan Miura, 2011). Selain itu, struktur geologi didominasi pula oleh sesar dan joint pada batuan. Terdapat pula patahan minor ditandai oleh gawir-gawir pada dinding tebing. Patahan ini berarah utara-selatan, selaras dengan patahan Walanae (Imran dkk, 2012).

Gambar 3. Pelapukan batuan

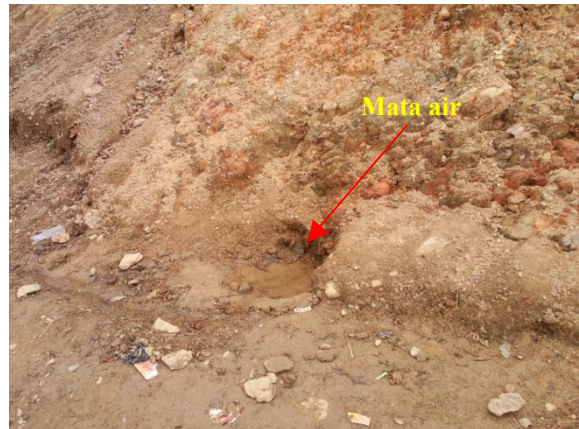
Gambar 4. Mata air pada kaki lereng.
